# 極小規模水道施設向け RO膜付き浄水処理装置の開発

濱野治男・藤田幸男

株式会社清水合金製作所 環境事業部 水処理事業課

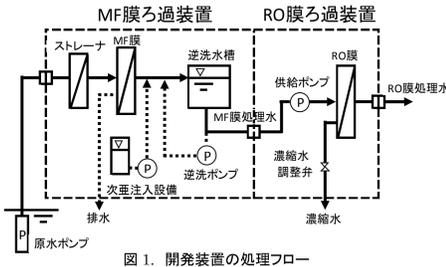
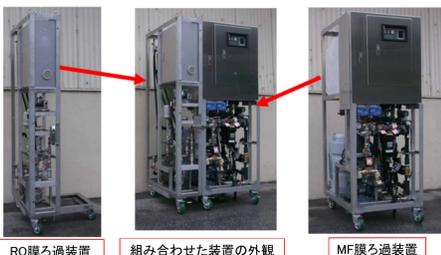
図2. 開発装置のプレハブ構造

- 1) MF膜を前処理としたRO膜処理による高い浄水性能  
MF膜ろ過装置単独運転も可能  
図1に開発装置の処理フローを示す
- 2) 自動運転システムで逆洗機能付き  
オール自動運転、かつ逆洗機能付きで浄水場と同等のシステム  
処理量や膜差圧などの異常時には警報発生点出力が可能
- 3) 遠方監視機能装置付き  
現地に行かなくても設備の運転データが得られ、異常発生時はリアルタイムにメールで把握でき、施設管理の省人化が図れる
- 4) 軽量・コンパクトで可搬式  
一般的な片扉 幅700mmから搬入可能
- 5) 小型ユニット化とキャスター付きの分割によるプレハブ化  
運搬、現地組立が簡単  
図2に開発装置のプレハブ構造を示す
- 6) 電源はAC100V/200V  
電源は家庭用コンセントから容易に確保できる。市販の発電機を使えば、電源がない場所でも運転できる

- 1) 搬入、設置において重機を使用せず人力で対応できたことは、当初のねらい通り必要な設備をユニット化し現場施工が少ないプレハブ構造とすることで実現できた。これにより可搬性の高い装置であることを確認できた。装置の設置は屋外の空きスペースに設置したことで、建屋を準備することなくコンパクトに設置できた。我々は山間部の極小規模水道施設を多く見てきた。その多くは市街地から離れ、時には車では施設に近づけない場所に施設があることも珍しくない。また、新たに設備を設置する十分なスペースがない場合が多い。開発した装置はそのような場所においても容易に搬入と設置ができるものとする。

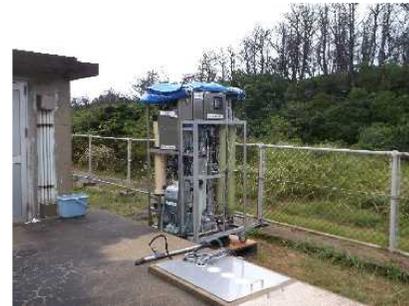
図3. 設置状況

- 図3に設置状況を示す。  
図4に実験における浄水処理フローを示す。  
図5に水源の状況を示す。  
図6に水源の状況(拡大)を示す。  
表1に実験方法を示す。
